القاهرة التاريخية  
HISTORIC CAIRO

رحلة مع  
أسبلة القاهرة

سبیل و کتاب  
السلطان قایتبای

سبیل و کتاب  
خلیل افندی المقاطعجی

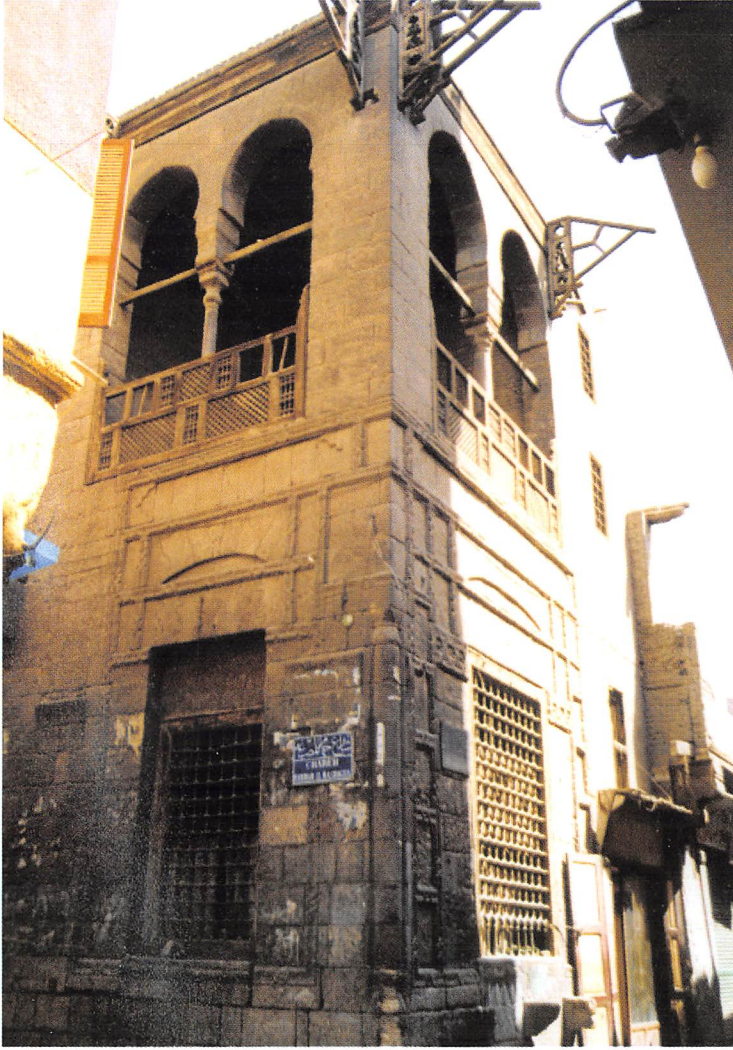
حالة أحجار واجهتي السبيل قبل الترميم

١- وجود طبقة كثيفة من الإتساخات السطحية تحولت فى بعض الأماكن لطبقات من السناج والبقع الدهنية.

٢- إنتشار الرطوبة بشكل واضح فى المداميك السفلية من السبيل.

٣- وجود دهانات مستحدثة على الأحجار الخارجية للسبيل وخاصة الملاصقة للبيت المجاور.

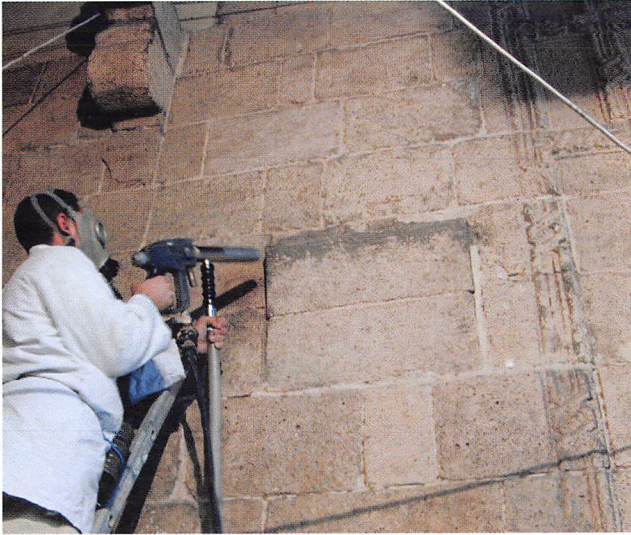
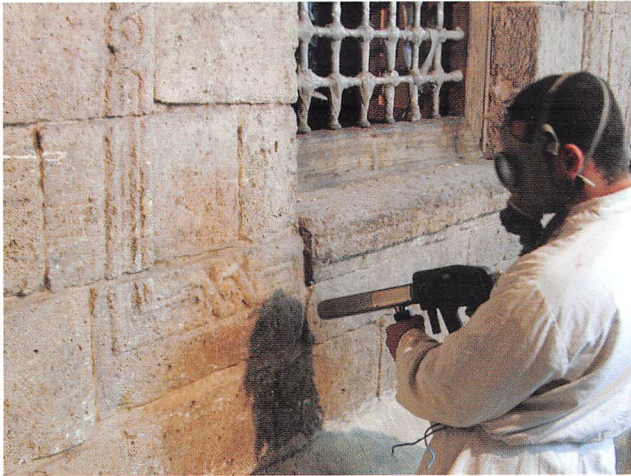
تنظيف الأحجار بأسلوب بثق الحبيبات

- استخدام ماكينة قذف الحبيبات فى عملية التنظيف الجاف لطبقات الإتساخات على الأحجار الخارجية وكذلك الأحجار الداخلية مع استخدام حبيبات الطفلة الناعمة.

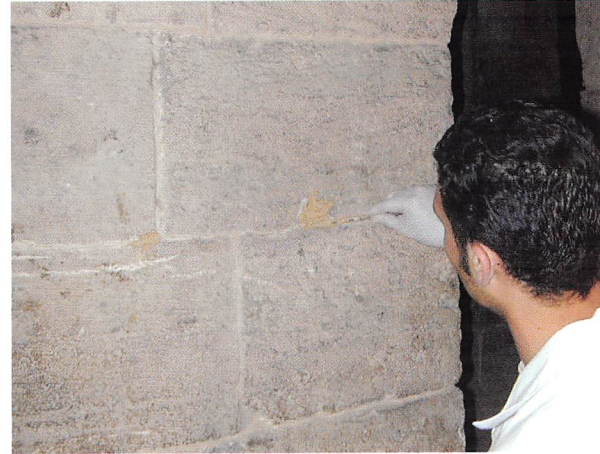
ملاء العرائيس المفتوحة

- إزالة المونة الأسمنتية الموجودة بفواصل المبانى (الكحلة) والمستحدثة، وتم تنفيذ ملء لهذه الفواصل بمون مناسبة لمون البناء الأصلي.

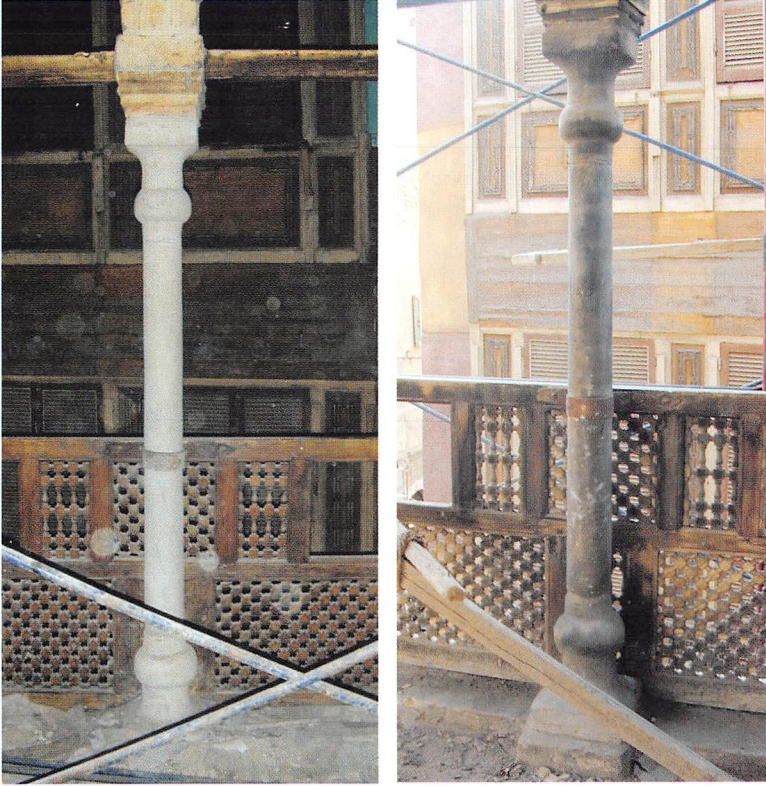
العمود الرخامي للكتاب قبل و بعد الترميم

- التنظيف الميكانيكى وذلك بإزالة طبقة الأتربة المتكلسة على الأعمدة الرخامية وخرزة البئر الخاصة بالصهريج ، وذلك بإستخدام ماكينة Vacuum.

- تمت بعد ذلك أعمال المعالجة الكيميائية عن طريق إستخدام الكمادة المكونة من :  
- ( بيكرىونات صوديوم- بيكرىونات أمونيا - كربوكسى ميثيل سليولوز - أمونيا ) .

وتم تغطية سطح الرخام بالكمادة وتغطيته بالبولى إيثيلين Poly Ethylen وتترك لمدة ٤ ساعات ثم تزال بعد ذلك بالمكاشط الخشبية .

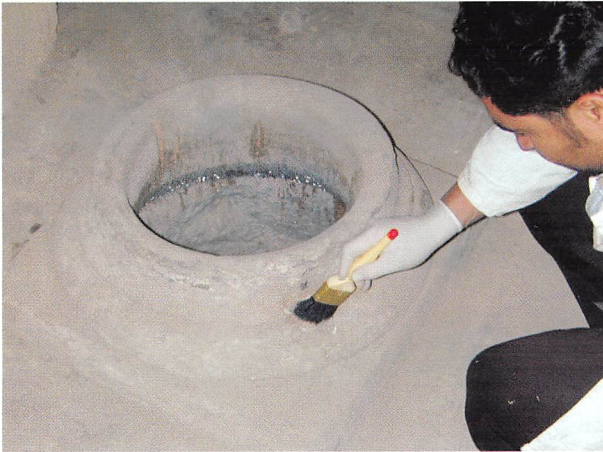
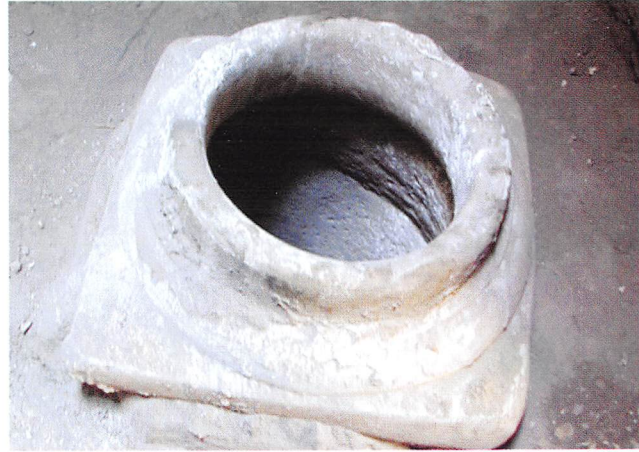
الخرزة الرخامية للصهريج قبل الترميم

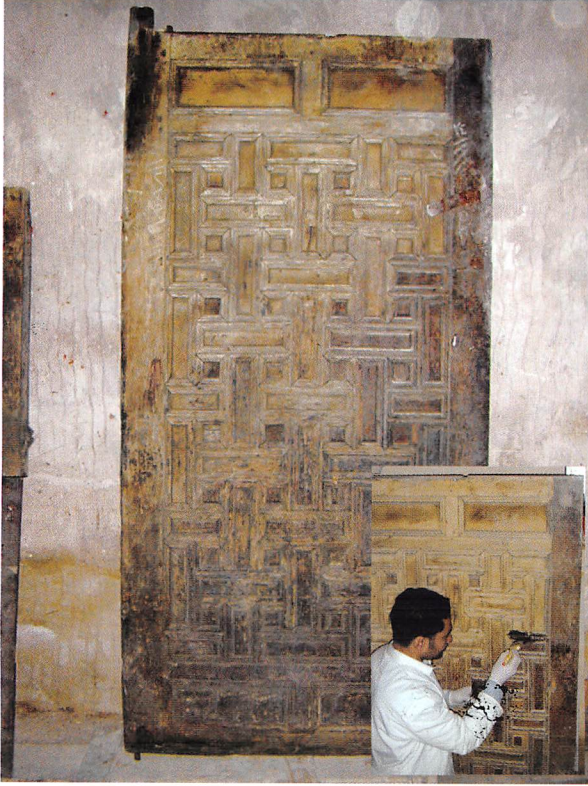
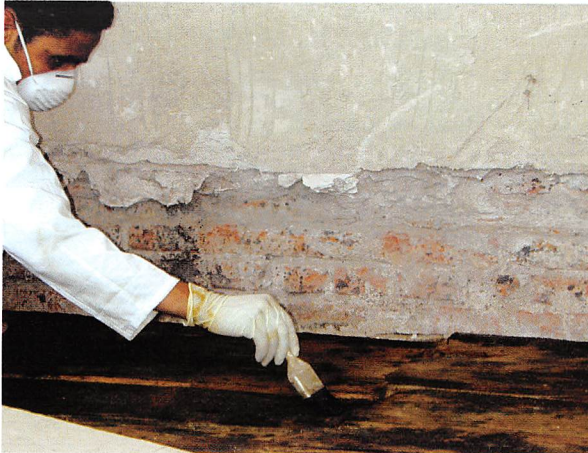
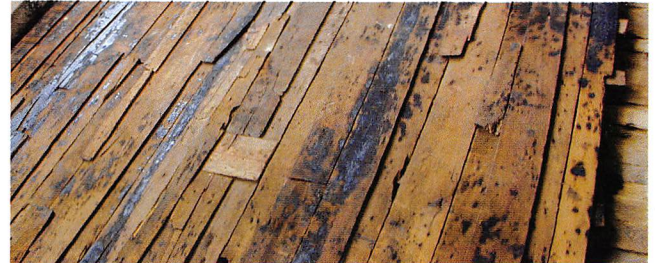
١- تعرضها لطبقات كثيفة من الدهانات المستحدثة على مر العصور.

٢- تعرض البعض منها للتآكل والتلف وفقدان بعض أجزائها أو إستكمالها بطرق غير سليمة.

٣- فقدان أجزاء كثيرة من الأخشاب الخراط بالإضافة لتعرضها الدائم للعوامل الجوية الخارجية دون رقابة أو حماية .

نماذج من الأخشاب غير المزخرفة قبل الترميم و خطوات معالجتها

- عمل إختبارات للتأكد من حداثة الدهانات التى بها .

- إجراء التنظيف الميكانيكى باستخدام ماكينات الهواء لإزالة الأتربة المتكلسة على الأبواب .

- إستخدام المزيلات المتعادلة التى تتعامل مع اللاكيات دون أى تأثير على الأخشاب.

- إجراء عملية التعقيم.

- تم إعادة الدهان باستخدام الجمالكة.

- عملية العزل النهائى.

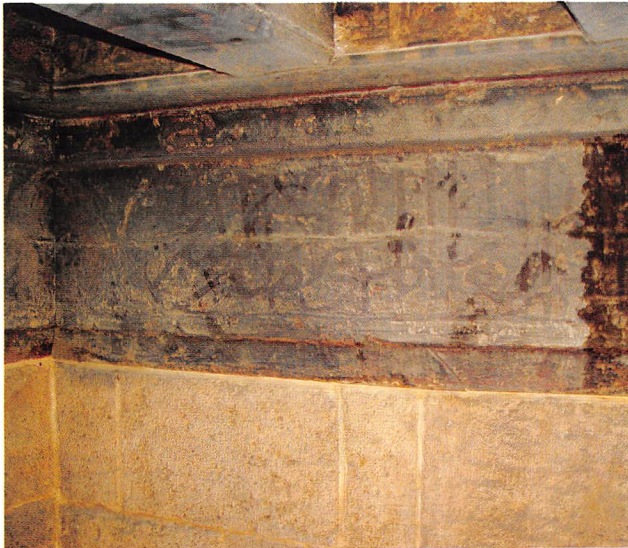
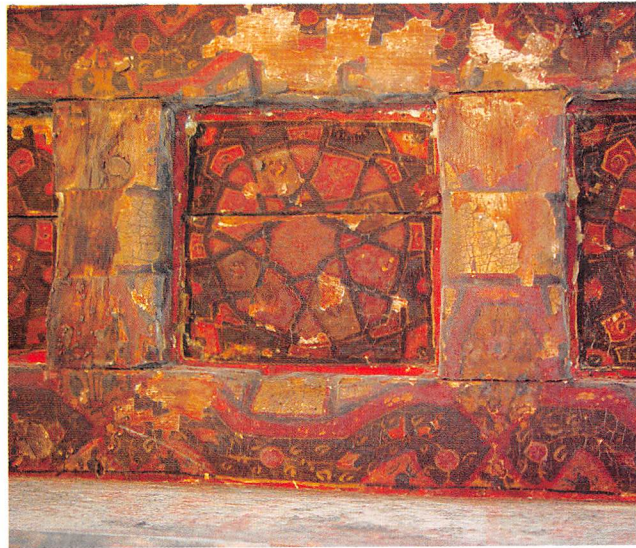
- ١- وجود طبقة من الأتربة والسنج تعلو الزخارف.
- ٢- فقدان الزخارف في بعض الأماكن.
- ٣- فقدان الأرضية بالإضافة لما يعلوها من أجزاء ملونة.
- ٤- وجود انفصالات بينية بين الألواح وبعضها البعض بالإضافة لتشققات وشروخ في الألواح نفسها.

تدهور حالة الأخشاب المزخرفة قبل الترميم

- مرحلة التنظيف الأولية عن طريق إستخدام منافيخ الهواء خاصة على الأماكن التي تعاني من تقشر واضح لطبقاتها اللونية.
- تم إستخدام الفرش ذات الألياف الزجاجية فى التكلسات الصعبة.
- فى بعض الأماكن تم إستخدام القطع المطاطية لإزالة الأتربة (WISHAP) وذلك بمنتهى الحرص.
- التثبيت الأولى عن طريق إستخدام الرش بالبريمال المخفف بالكحول.
- تمت بعد ذلك عملية حقن للشروخ فى أماكن الأخشاب باستخدام البريمال المخفف.
- عملية التنظيف الكيميائى عن طريق إستخدام قطع القطن الملفوفة على Sticks مع استخدام المذيبات المناسبة.
- إجراء عملية التعقيم.

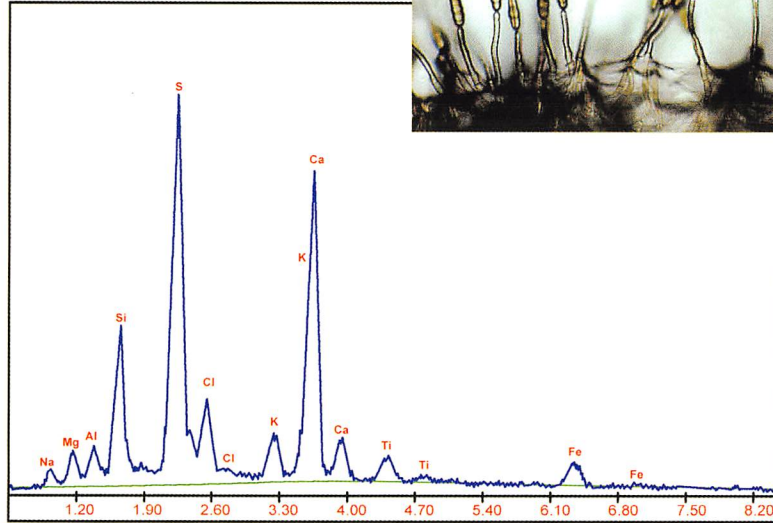
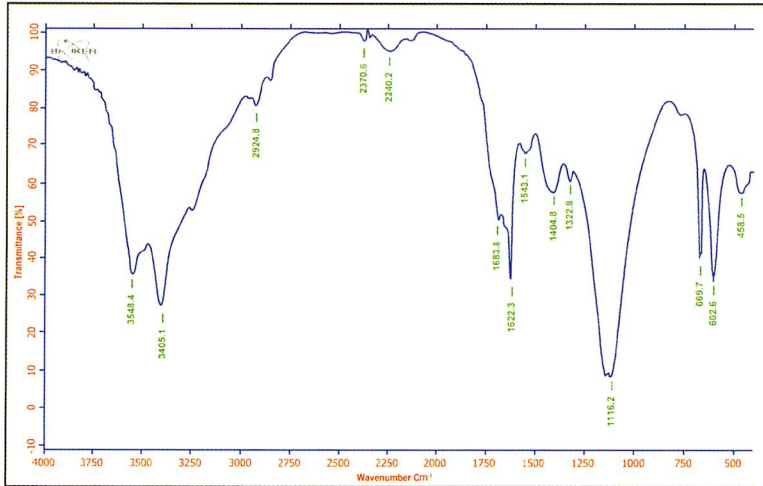
٢- إجراء إختبارات حيود الأشعة السينية  
X R D لعينات من طبقة ألوان بزخارف السقف.

٣- إجراء تحليل لعينات من الألوان التي وجدت بالسبيل كلاً على حدا عن طريق استخدام الميكروسكوب الإلكتروني الماسح المزود بوحدة من EDAX.

٤- تم إجراء إختبارات IR طيف الأشعة تحت الحمراء وذلك على عدد من العينات للتعرف على نوعية الوسيط المستخدم مع الألوان حيث أثبتت الإختبارات التي قورنت بالعينات القياسية والمجموعات الوظيفية أن الوسيط المستخدم لربط حبيبات المواد الملونة هو وسيط الغراء الحيواني كما يوضحها الشكل رقم (١٤).

نماذج من الفحوص و التحاليل التي أجريت قبل الترميم

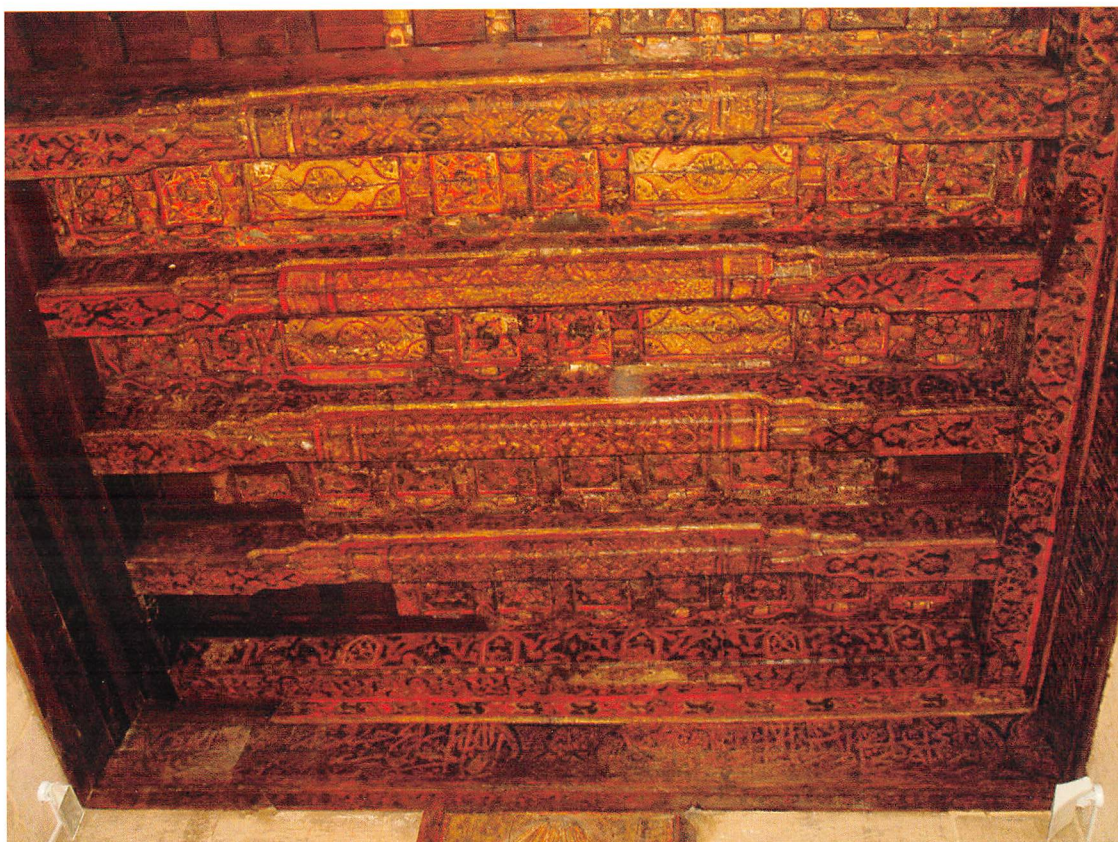
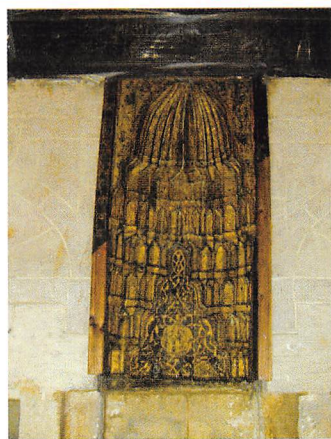
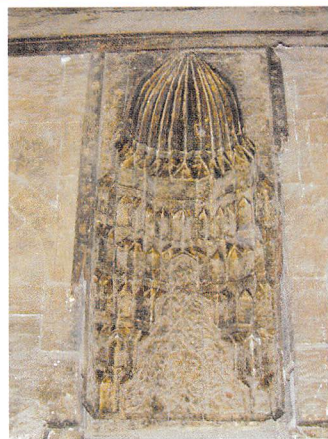
نماذج من الأخشاب  
المزخرفة بعد الترميم

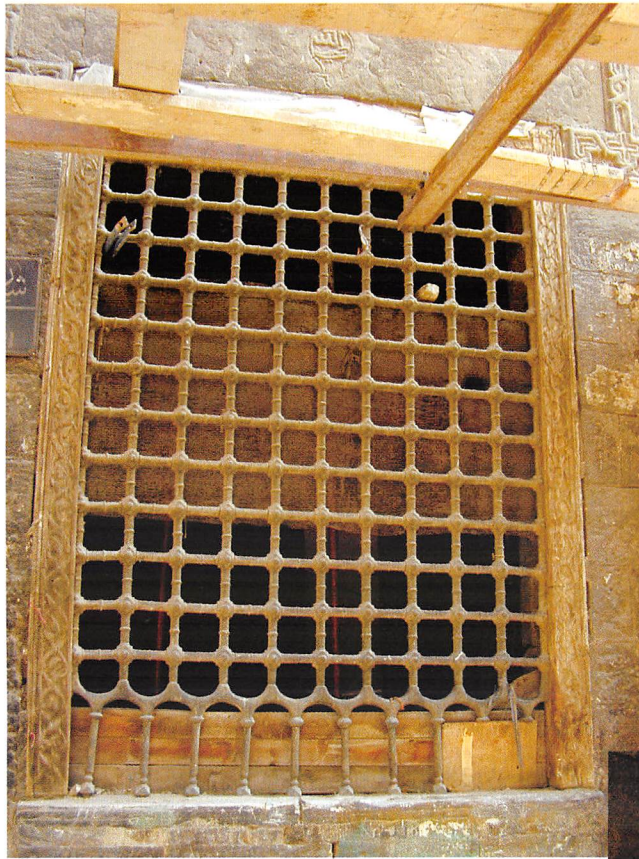
- يوجد بالسبيل شباكين من البرونز المصنوع بشكل المصبغات وقد عانى كل منهما من مظاهر تلف واضحة :

١- وجود طبقات عالية من الإتساخات.

٢- وجود طبقات عالية من تكلسات الصدأ الخاصة بالمعدن.

٣- فقدان لبعض الأجزاء.

أحد شباكي السبيل قبل الترميم

- التنظيف الميكانيكى يعد أكثر أنواع التنظيف أماناً ، خاصة مع المعادن وذلك لعدم التعرض لحدوث أى تفاعلات غير منظورة على سطح المعدن نتيجة المواد التى تضاف فى التنظيف الكيميائى. إستخدم لذلك الفرر الخشبية لإزالة نواتج الصدأ المتكلسة. ثم إستخدم القطن المعدنى لإزالة الطبقات الدقيقة والملصقة مباشرة مع المحافظة على سطح المعدن من أى خدش.

- العزل النهائى للبرونز.

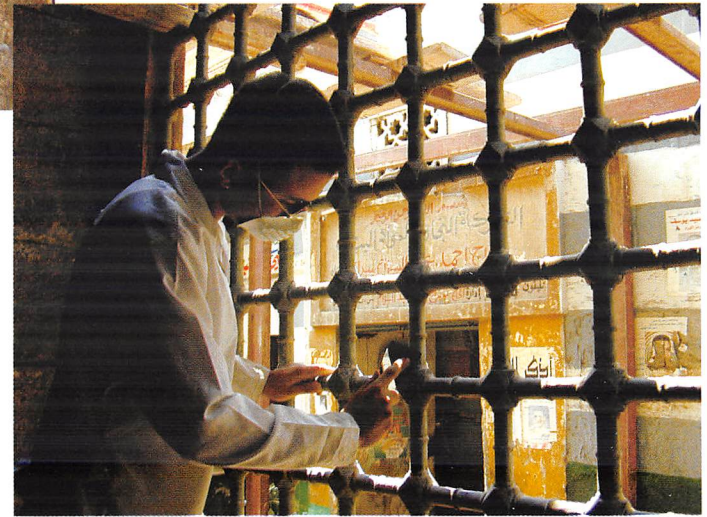
الإزالة الميكانيكية لمركبات نواتج الصدأ

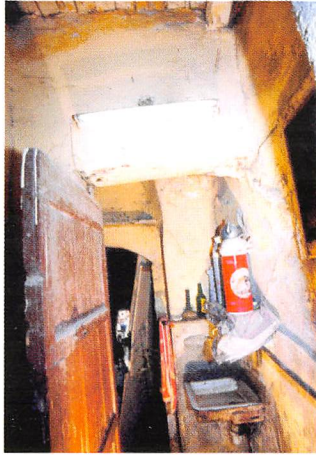
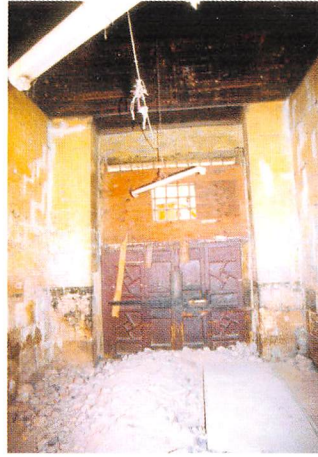
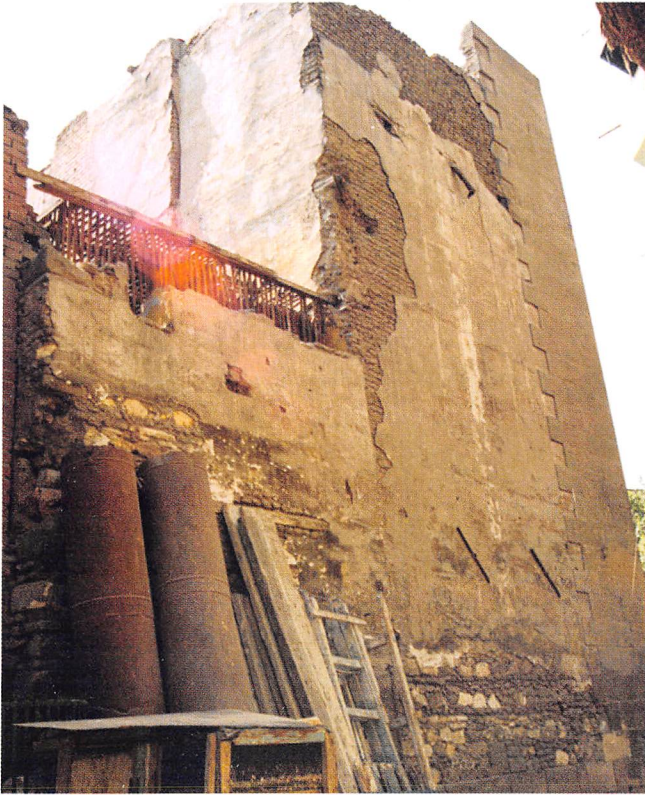
أحد أجمل الأسبلة القاهرية فلقد حرص المعمارون على وضع العديد من اللمسات الجميلة به من زخارف وتشكيلات جميلة بالأحجار وعلى الرغم من أنه من العصر العثماني إلا أنه يحمل جمال الطراز المملوكي للأسبلة، والسبيل يقع في منطقة سكنية من القاهرة التاريخية ولعمارة السبيل قيمة معمارية عظيمة فهو غني بالتفاصيل الجميلة والمدخل رشيق بمقرنص دقيق اختيرت نسبه بعناية فائقة كما أحيط شبك السبيل بزخارف حجرية بديعة قلما نجدها في سبيل مماثل ولقد عانى السبيل من مشكلات عدة تأتي في مقدمتها تدهور حالة الحوائط وظهور الشروخ بها بآماكن عدة بالأثر وذلك بالإضافة لارتفاع منسوب المياه تحت السطحية والذي ساعد في ظهور طبقة أملاح على أحجار الواجهة هذا بخلاف تغير منظر الواجهات نتيجة لارتفاع الرطوبة بها وبالنسبة لاستخدام المبنى فهو مستخدم كحضانة للأطفال وهذا الاستخدام في حد ذاته متوافق مع طبيعة المبنى ولكن الإضافات غير المدروسة التي أضيفت إليه لم تكن موفقة بل ساعدت على تدهوره فقد أضيفت دورات مياه مما نتج عنه استحداث شبكة صرف وتغذية خاصة بها والتي كانت مصدراً لتسرب المياه التي ساعدت على تدهور الأثر بمجمله هذا بخلاف تدهور واندثار طبقات السطح والذي ساهم في تسرب مياه الأمطار التي أدت بدورها إلى تدهور الأسقف المزخرفة للكتاب هذا علاوة على اندثار أرضيات الأثر الرخامية وتدهور أحجار الدرج الصاعد ووجود ازاحات أفقية بها ومون أسمنتية .

مظاهر التدهور على واجهات السبيل وفي الداخل

تم فك الحائط المشترك بين الأثر والجار بالجدار الشرقي وإعادة بنائه مع نقل مواسير التغذية الخاصة بالجار لمسافة غير مؤثرة على حوائط الأثر الأصلية وذلك لملء الفراغات الموجودة بالحشوة الداخلية الناتج عن انفصال الأحجار عن الحشوة الداخلية وتلى ذلك حقن مادة سليكونية أعلى منسوب أرضية الشارع لصد المياه الصاعدة تحت تأثير الخاصية الشعرية .

كما تم إزالة البياض غير الأثري والغير متوافق مع مواد الأثر التقليدية وإبداله ببياض ذو أساس جيرى خالي من الأسمنت كما تم فك وإعادة الحوائط الغير آمنة إنشائياً .

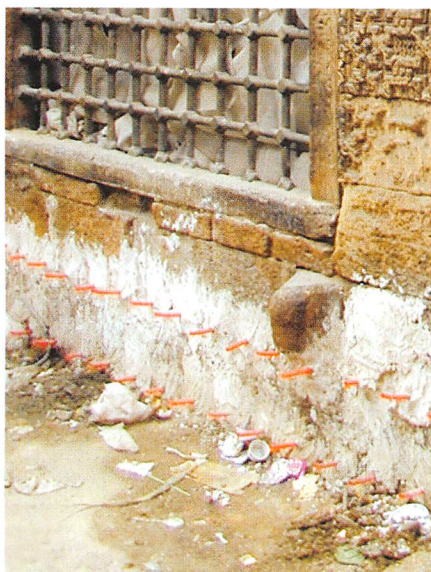
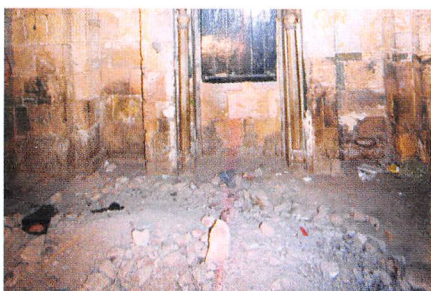
مظاهر التدهور على واجهات السبيل وفي الداخل

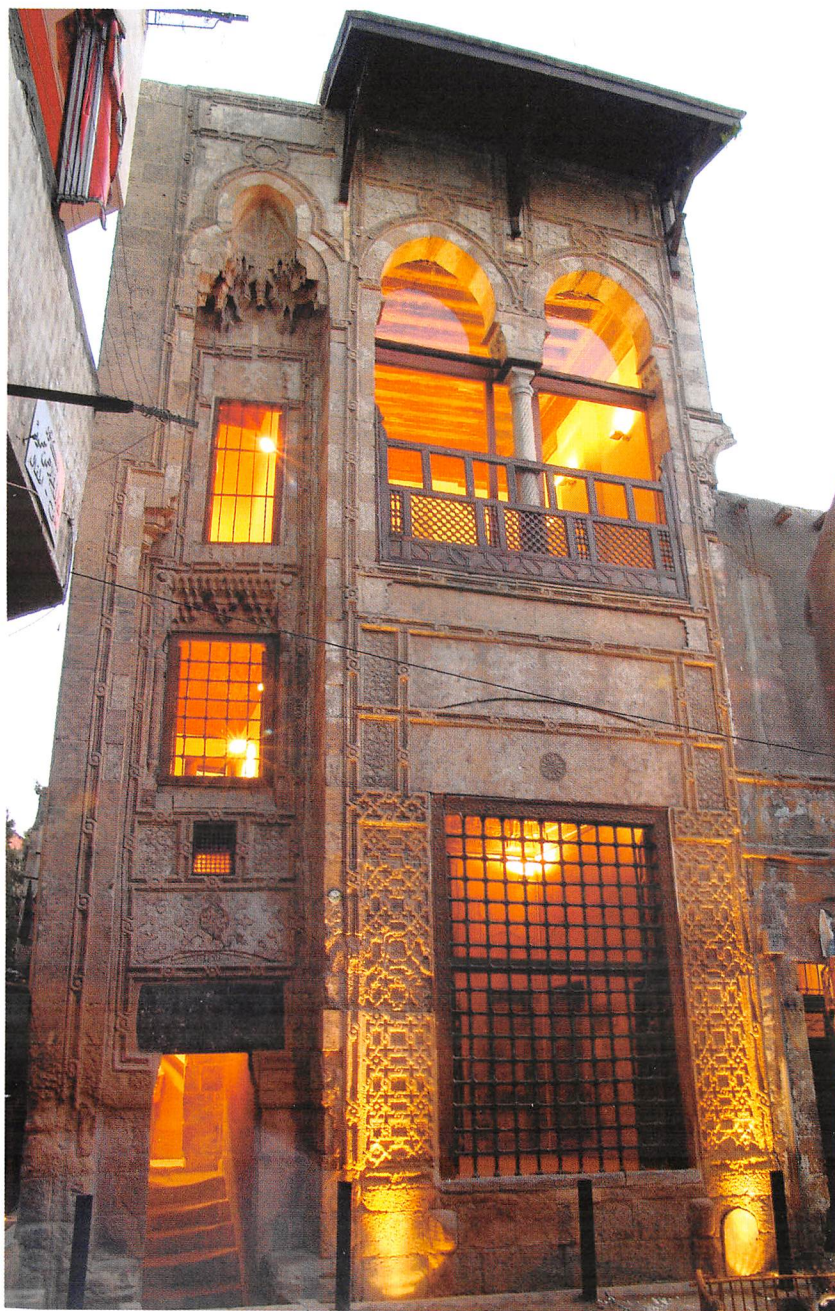
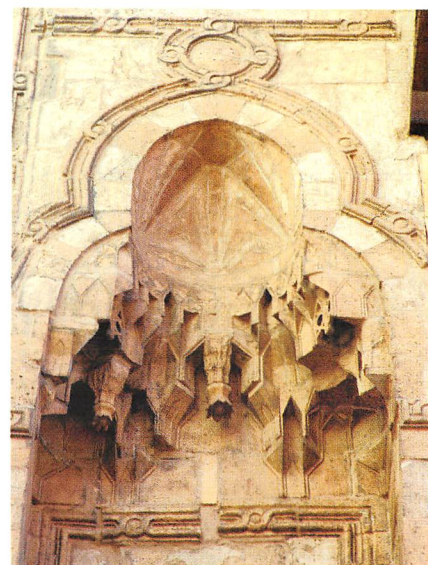
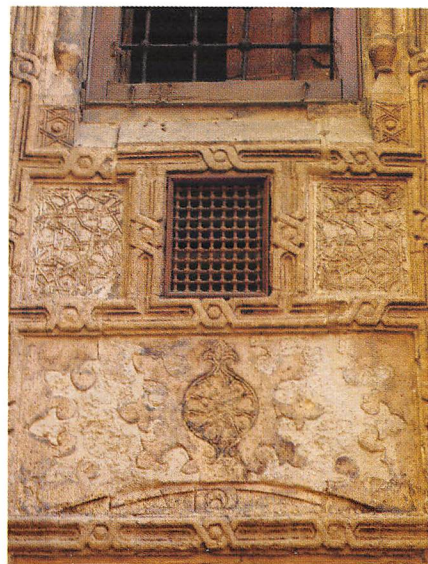
- وجود طبقة كثيفة من الإرساخات السطحية تحولت في بعض الأماكن لطبقات من السناج والبقع الدهنية.
- إنتشار الرطوبة بشكل واضح في المداميك السفلية من السبيل.

- وجود دهانات وملصقات على الأحجار الخارجية للسيايل
- تغطية الأحجار الداخلية من السيايل بخاصة فى حجرة التسيل بطبقة كثيفة من الدهان الجيرى الذى أدى لطمس معالم الأحجار.

أحجار الواجهة الرئيسية بعد الترميم

بدأت هذه المرحلة بإزالة الأتربة بالفرض الناعمة وإزالة التلکسات الصعبة من البقع الدهنية والجيرية وإستخدام ماکينة قذف الحبيبات فى عملية التنظيف الجاف لطبقات الإتساحات وإستخلاص الأملاح من الأحجار بإستخدام البنتونيت+ الرمل تلا ذلك إزالة المونة الأسمنتية الموجودة بفواصل المبانى (الکحلة) وملء الفواصل بمون مناسبة لمون البناء الأصلی.

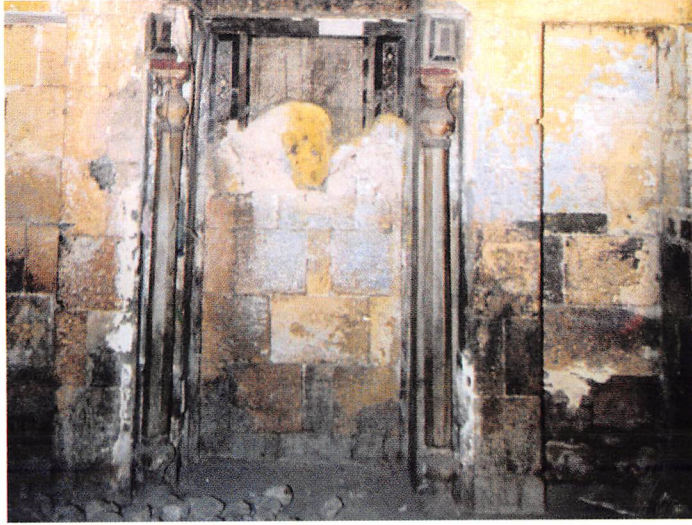
تمثلت أعمال الرخام فى العمود الرخامى وبقايا الشاذروان الرخامى حيث فقدت معظم الأجزاء الرخامية الملونة بالشاذروان إضافة إلى انفصال بعض الوحدات، كما تراكت البقع والاتساخات على الأعمدة خاصة عمود الكتاب، وقد اعتمدت عمليات المعالجة على تثبيت القطع المنفصلة من رخام الشاذروان إضافة إلى التنظيف باستخدام كمادة مكونة من بيكربونات الأمونيوم وبيكربونات الصوديوم والكربوكسى مثيل سليولوز .  
أما الأجزاء الملونة فيتم تنظيفها باستخدام التركيبات العضوية، وأخيراً تم العزل.

بقايا الشاذروان الرخامي قبل الترميم

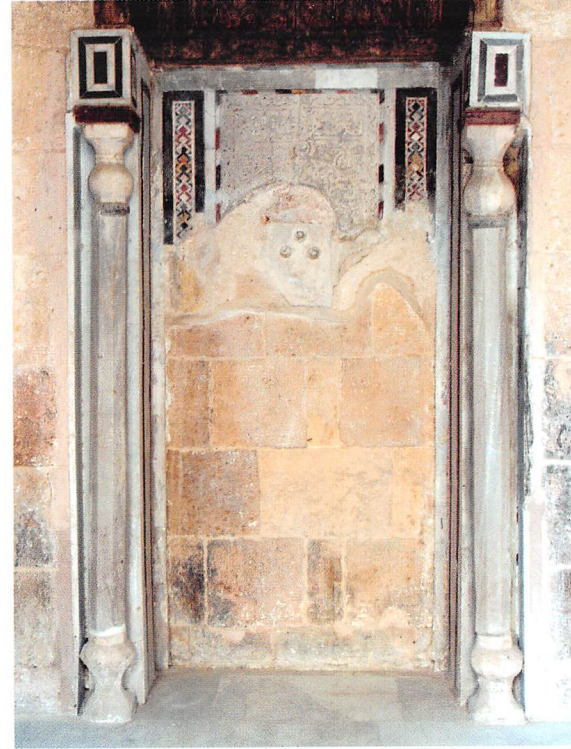
بقايا الشاذروان بعد الترميم

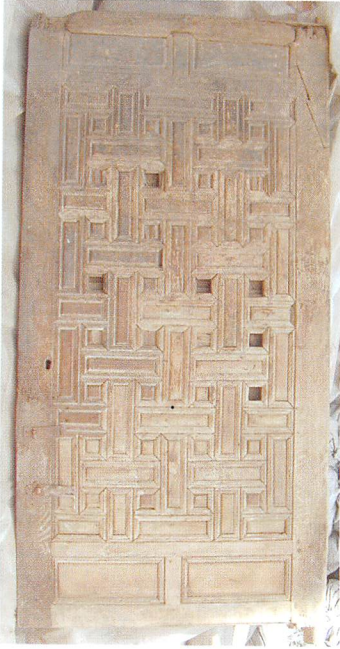
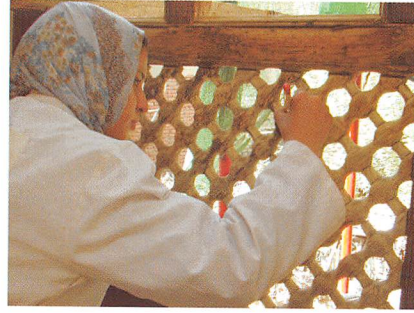
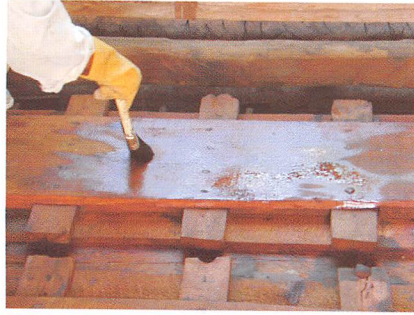
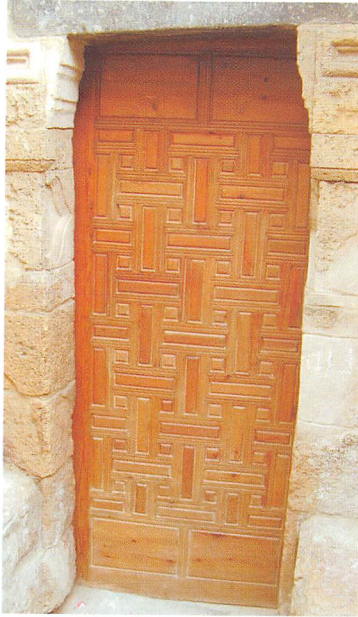
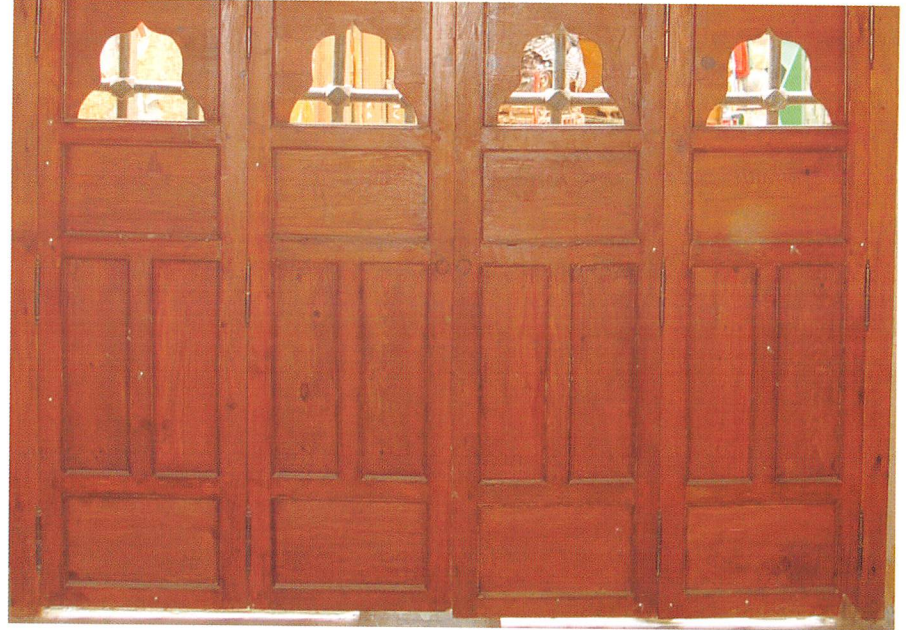
- وهي تعد من أهم العناصر الأساسية للأثر، حيث كانت تعاني من مشاكل عديدة تمثلت في الدهانات المستحدثة وتعرض البعض منها للتآكل والتلف وكذلك فقدان بعض الأجزاء بدأت اعمال المعالجة بالتنظيف الميكانيكي تلا ذلك إستخدام المزيلات المتعادلة التي تتعامل مع اللاكيهات دون أى تأثير على الأخشاب لإزالة الدهانات المستحدثة واخيرا الدهان باستخدام الجملكا

الأخشاب غير المزخرفة قبل و بعد الترميم و مراحل المعالجة

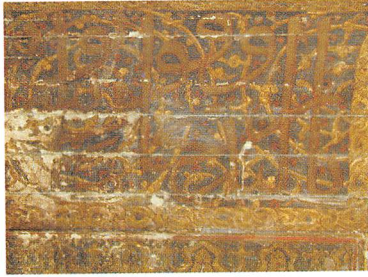
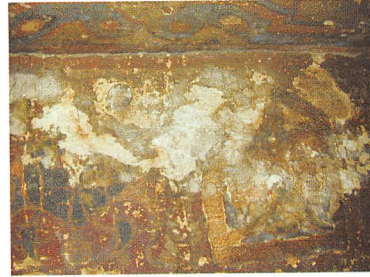
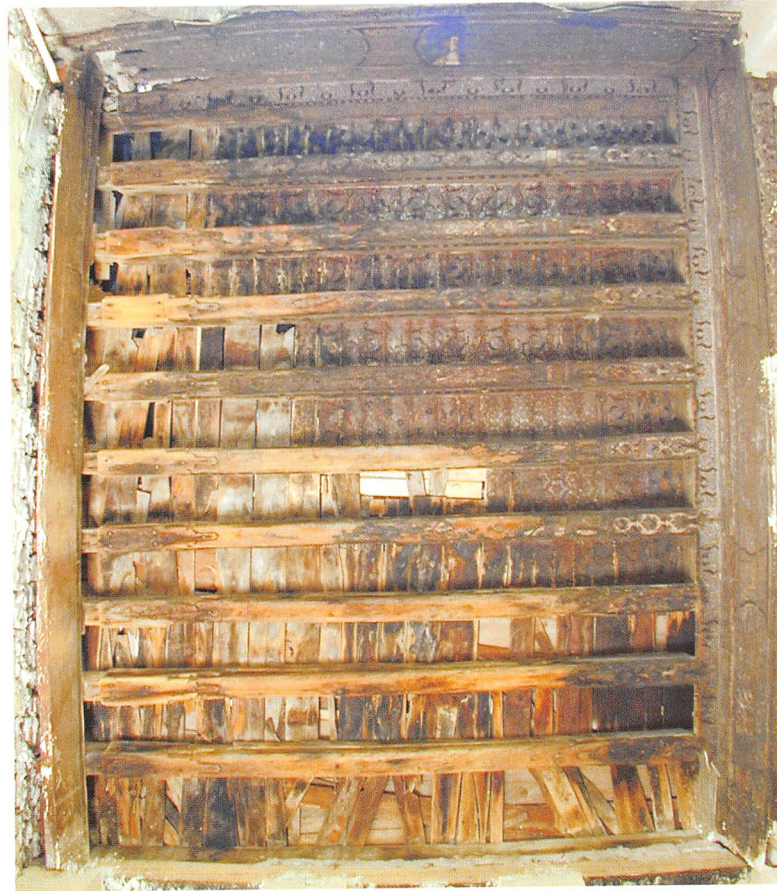
١- تم تحديد اهم مظاهر التلف فى وجود طبقة من الأتربة والسناج تعلو الملونات والزخارف مع وجود أماكن فقدت أرضية التحضير بما عليها من ملونات وتشققات أو انفصالات بين الألواح الخشبية مع نشاط ملحوظ لبكتريا الحريق وقد جاءت مرحلة التنظيف الأولية عن طريق إستخدام منافخ الهواء ثم الفرش ذات الألياف الزجاجية اعقب ذلك التثبيت بإستخدام البريمال بعد ذلك عملية التنظيف الكيمائى عن طريق إستخدام قطع صغيرة من القطن الملفوف على Sticks وتتدى بالمحلول المستخدم للتنظيف ثم العزل النهائى.

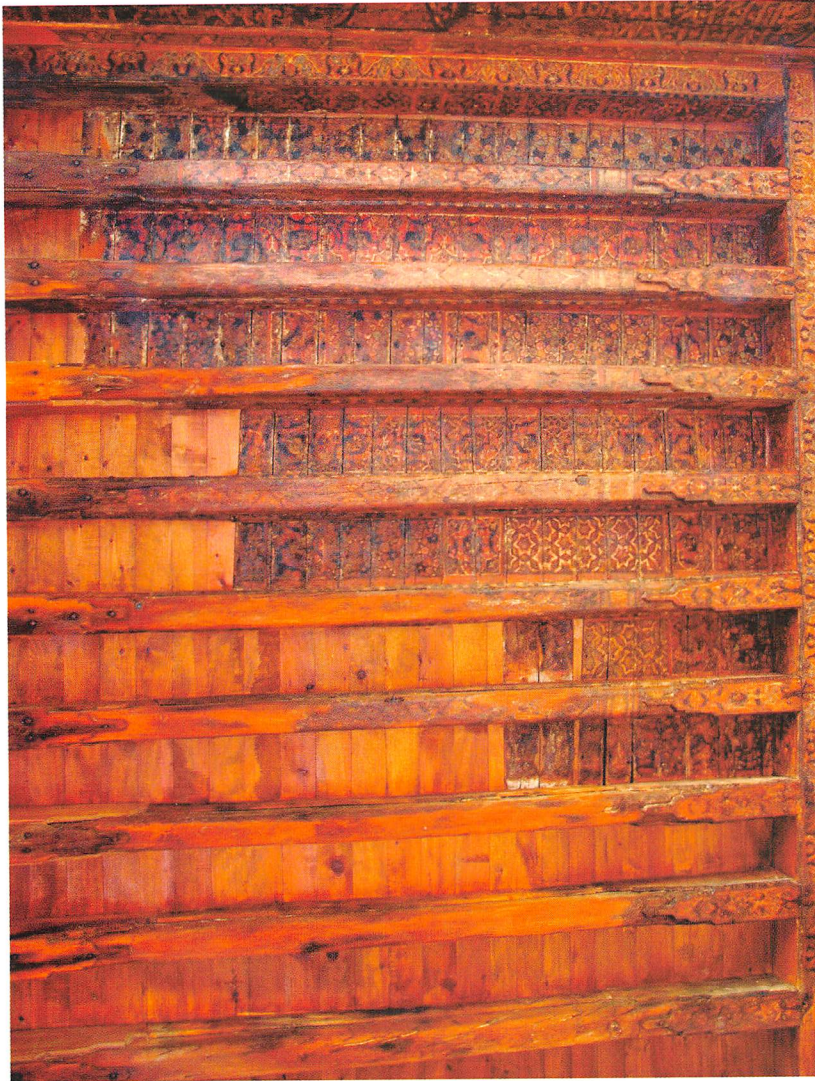
نماذج من الأخشاب المزخرفة بعد الترميم

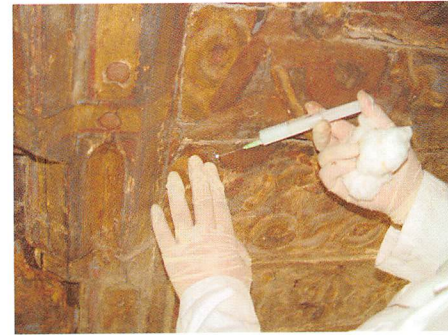
حقن و تثبيت القشور اللونية

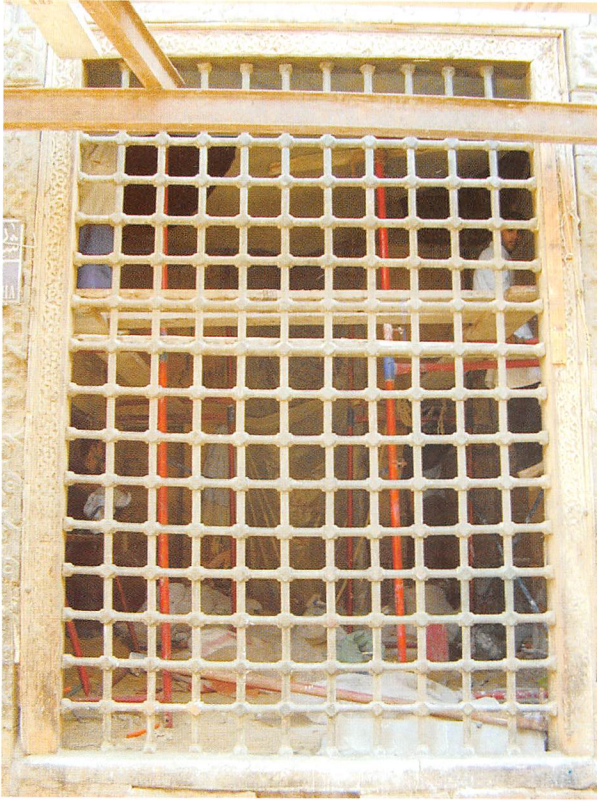
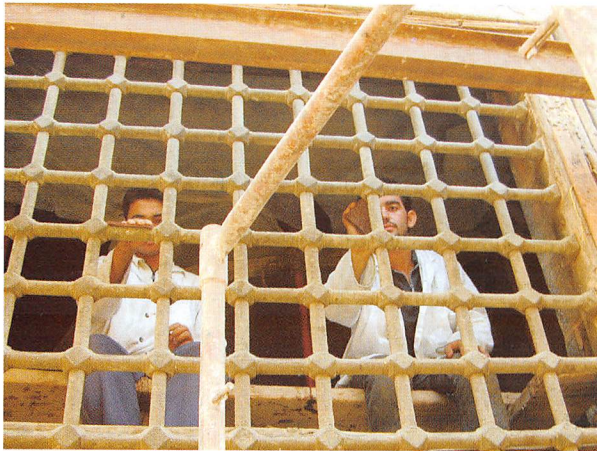
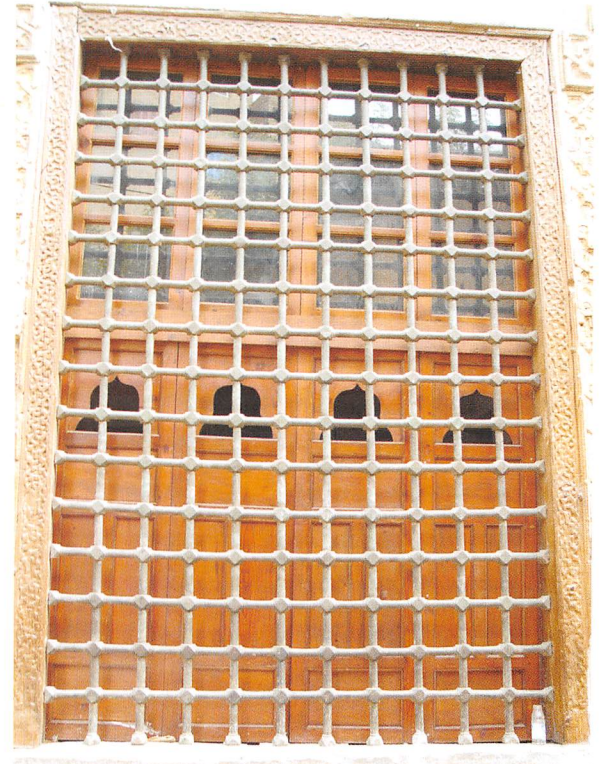
التطهير الميكانيكي يعد أكثر أنواع التطهير  
أماناً ، خاصة مع المعادن حيث إستخدم لذلك  
الفرر الخشبية لإزالة نواتج الصدأ  
المتكلسة ثم إستخدام القطن المعدنى لإزالة  
الطبقات الدقيقة والملتصقة مباشرة مع  
المحافظة على سطح المعدن من أى  
خدش وتم عزل البرونز بعد ذلك بإستخدام  
البارالويد B72

الشبابك النحاسي قبل و بعد الترميم

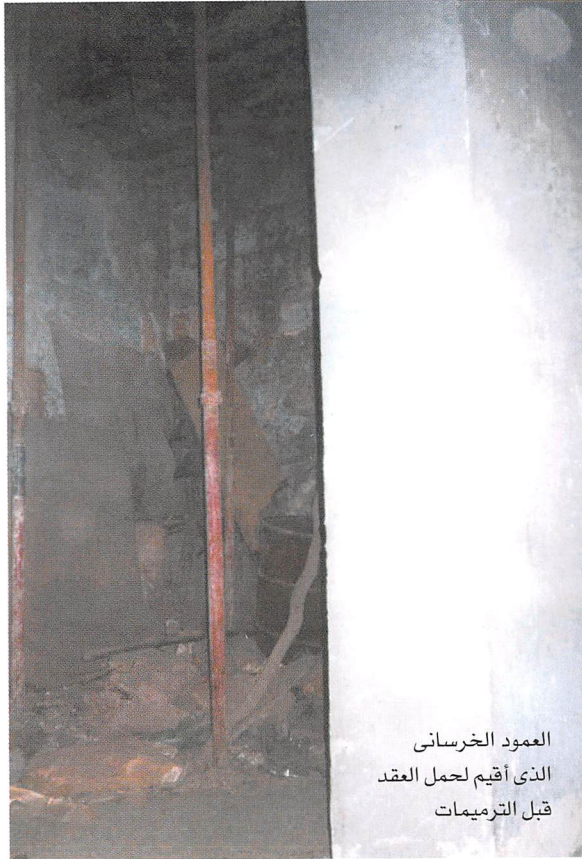
العمود الخرسانة  
الذي أقيم لحمل العقد  
قبل الترميمات

في البدء تم إزالة كافة الإستحداثات غير الأصلية من المبنى ومنها الدعامة التي بنيت تحت العقد الكبير بالدور الأرضي ليرتكز عليها مفتاح العقد كما تم إزالة الحوائط التي استحدثت بمعرفة المستوصف وتم فك وإعادة بناء الحائط الخلفي للسييل (حائط الجار) هذا بالإضافة لحقن حوائط الدور الأرضي لملئ فراغات الحشوات بمونة جيرية والحقن علي منسوب +٦٠ سم من منسوب الأرض بمادة ذات أساس سليكوني لصد المياه المرتفعة تحت تأثير الخاصية الشعرية، كما تم إزالة دورات المياه والسقف الخرساني من الدور الأول وإبداله بسقف خشبي من براطيم وألواح تطبيق حتي يتماشي مع القيمة الفنية والأثرية للمبنى هذا علاوة علي عمل سقف تخفيف لسقف الكتاب وعمل الطبقات العازلة اللازمة للمبنى لحمايته من مياه المطار وكذلك عزل الرفرف الخشبي كما تم استبدال الأرضيات الأسمنتية (الموزايكو) بأرضيات حجري للدور الأرضي وحجر معصراني للدور الأول والسطح ليتماشى مع القيمة الفنية للمبنى كما تم تغيير درجات السلم التالفة وعمل درابزين خشبي مماثل للأصل الأثري لحماية الصاعدين علي السلم.

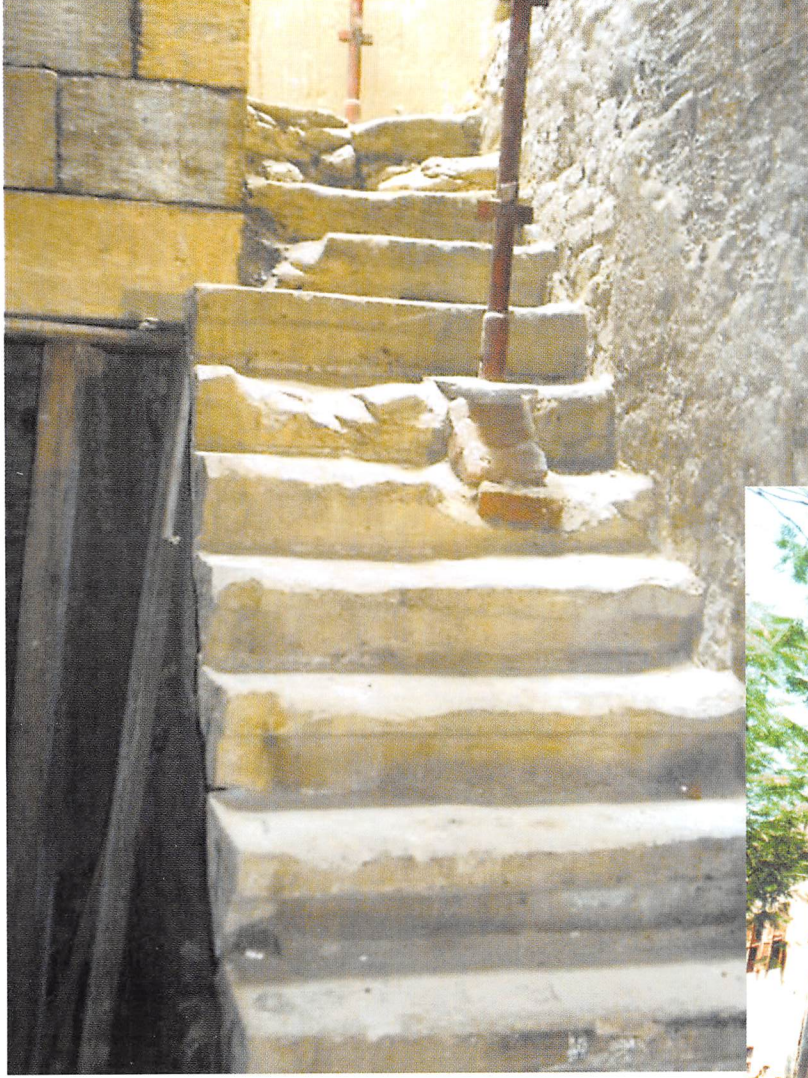
مظاهر التدهور الإنشائي بالسلم الصاعد للكتاب

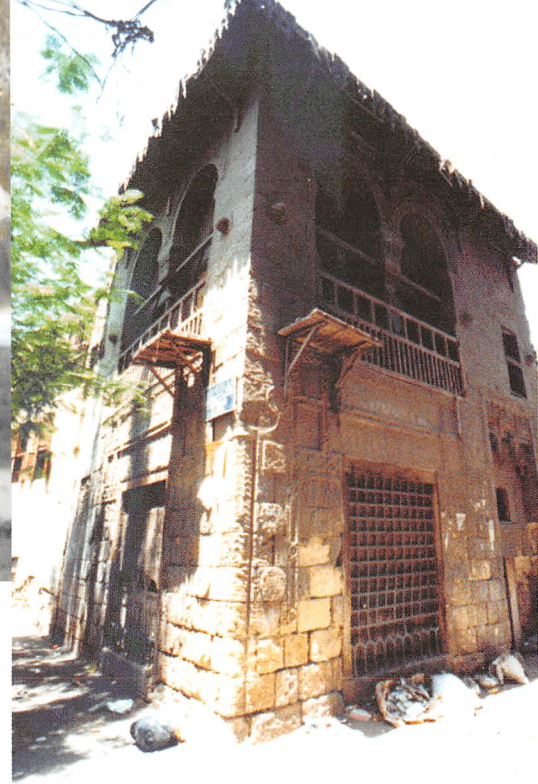
طبيعة المنشأة وموادها، وخلافاً لأرضية السبيل الرخامية الجميلة فكافة الأرضيات الأخرى قد تم إبدالها ببلاط موزايكو أسمنتي لا يتناسب مع القيمة الفنية، وخلافاً لذلك فالمؤثرات البيئية المحيطة أيضاً أثرت بالسلب علي حالة المبني فالمياه قد ارتفعت في الجوانب تحت تأثير الخاصية الشعرية فخلف نتيجة لذلك تآكل شديد في أحجار الأثر وطبقة كثيفة من الأملاح المتكلسة عليها، هذا علاوة علي تكريس الحائط الملاصق للجدار نتيجة للأحمال الزائدة عليه وضعفت حالة الحشوة الداخلية للحائط.

مظاهر التدهور بواجهات السبيل

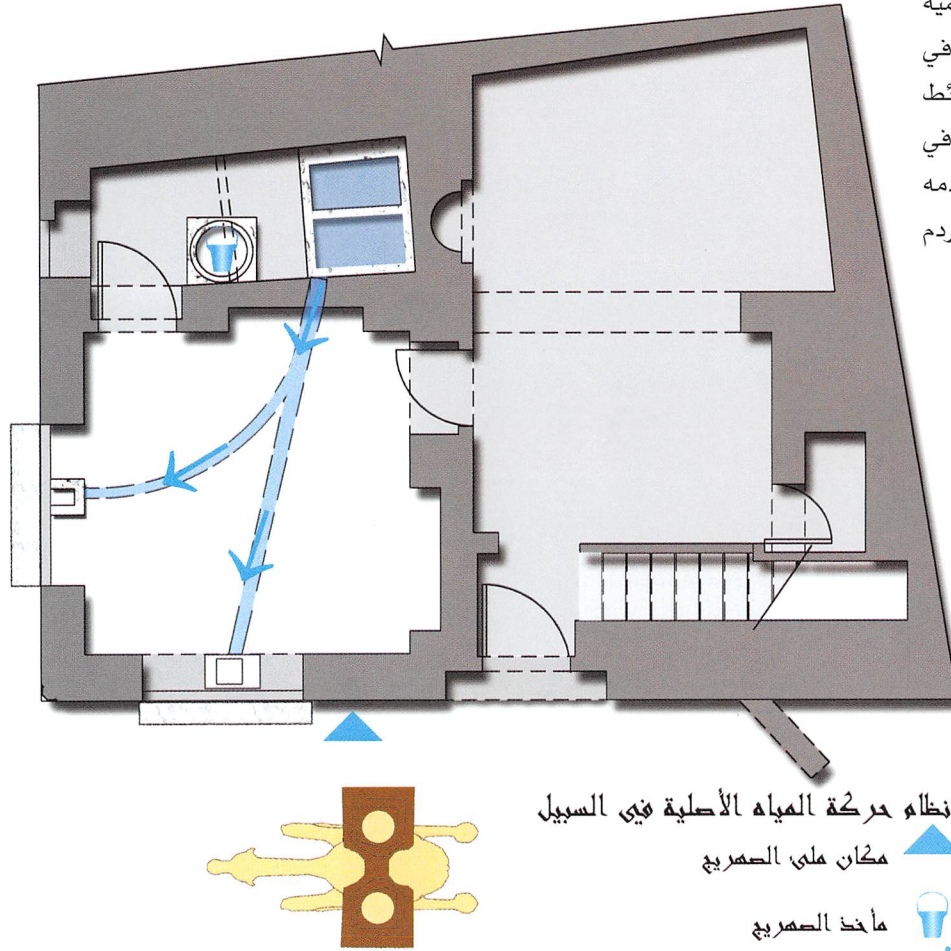
كان لزاماً قبل البدء في الأعمال الكشف عن حالة الصهريج والذي تم تحديد فتحة النزول له في الغرفة خلف السبيل وبمعاينته وجد به مياه راكدة وبعد نزحها وجد كمية من الردم والمخلفات تصل إلي المتر في الارتفاع كذلك بعض الشروخ في الحوائط وطبقة الملاط (الخافقي) والصهريج في مجملة في حالة إنشائية جيدة فتم ردمه واستكمال البياض الناقص وإخراج الردم والمخلفات منه.

نظام حركة المياه الأصلية هي السبيل

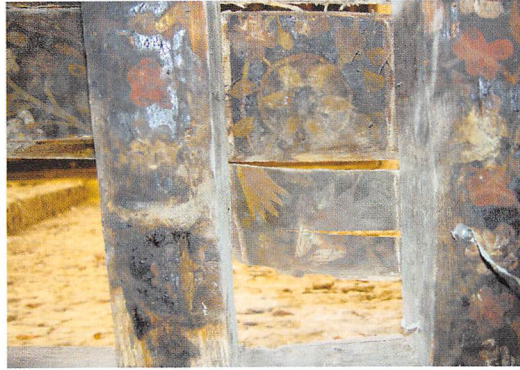
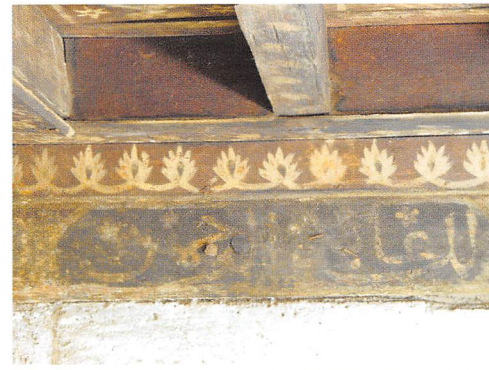
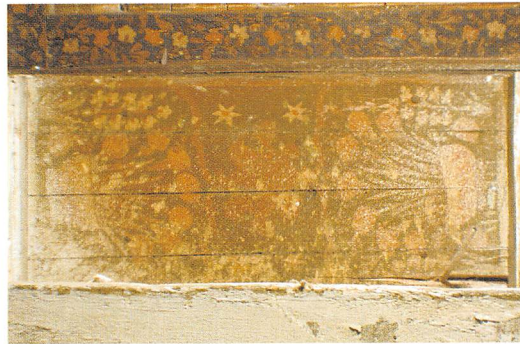
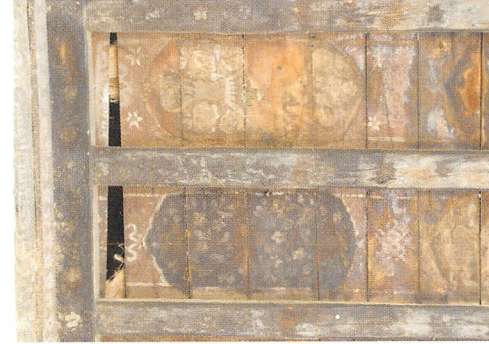
- وجود الأتربة بصورة متراكمة وكثيفة تلمس معالم الوحدات الزخرفية.
- انتشار أعشاش العنكبوت والاصابات الحشرية والفطرية في أماكن متفرقة.
- فقد في طبقات التلوين وأرضيات التحضير مع وجود شروخ دقيقة وانفصالات على هيئة قشور توشك على السقوط.
- وجود انفصالات بين الواح التطبيق المزخرف وتآكل بعض أجزاءه خاصة بالأسقف المتواجدة
- بالكتاب نتيجة لعدم وجود طبقات عزل جيدة وتسرب مياه الأمطار إليها.
- في فترات سابقة تم تغطية بعض أجزاء من الأسقف المزخرفة أو الازارات الكتابية المزخرفة بألوان ودهانات حديثة طمست أسفلها كافة معالمها.
- كما أن هناك بعض البقع والاتساخات وطبقات السناج شديدة الالتصاق.
- يلاحظ حدوث أضمحلال وبهتان الألوان.
- واصفرار طبقات الورنيش وغمقانها في مواضع متعددة.

نماذج توضح حالة الأسقف المزخرفة

لم يتم البدء فى تنفيذ أعمال ترميم الأسقف الزخرفية بالسبيل والكتاب إلا بعد حماية الأسقف من أعلى بإيقاف مصادر وصول المياه وتنفيذ سقف بديل للسقف المزخرف بكامل مسطح السقف. والتعقيم ضد أى إصابات فطرية أو حشرية. خطة عمل و ترميم سقفي سبيل أبي الإقبال ارتكزت على ما يلى :

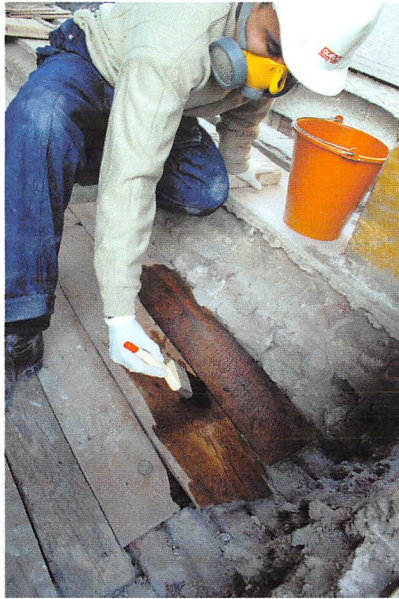
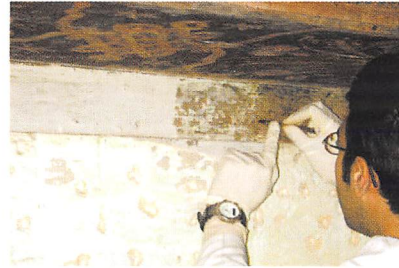
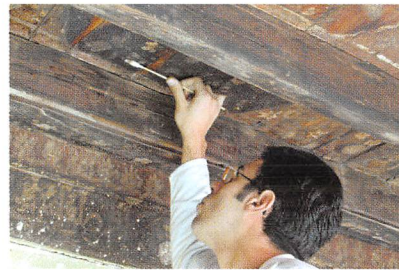
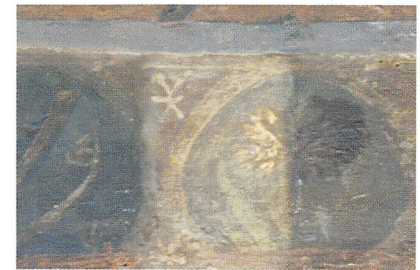
مراحل معالجة الأسقف المزخرفة

تم فى البداية إجراء تثبيت القشور الملونة قبل البدء فى إجراء أعمال التنظيف والترميم لطبقة الألوان بواسطة البولي فينيل أسيتات (PVA) فى أماكن القشور الضعيفة ثم يتم إستخدام جهاز الأسباتولا و ورق الميلينكس كعازل للحرارة للمرور على الطبقات المنفصلة بعد ذلك بغرض إستبدال و تثبيت القشور .

ونستخدم المذيبات العضوية فى التنظيف بإسلوبين إما باستخدام قطعة من القطن على طرف عصا طويلة Swab stick او باستخدام أسلوب الكمادات Compress إذا لزم الأمر أما المذيبات فهى كثيرة ومتنوعة وتستخدم أما فى صورة فردية أو على هيئة مزيج، وأخيراً تم العزل النهائى للأسقف الملونة.
